# プレスブレーキ 作業開始前点検

(労働安全衛生規則第 136 条に基づく点検)

# プレスブレーキの災害事例

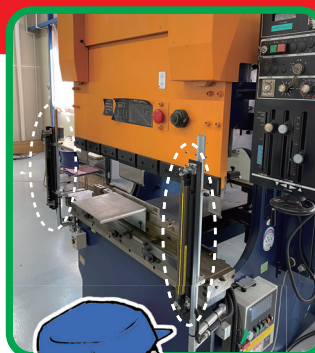
#### 【光線式】

- 安全装置を遮光すると機械は停止するか？

光線式

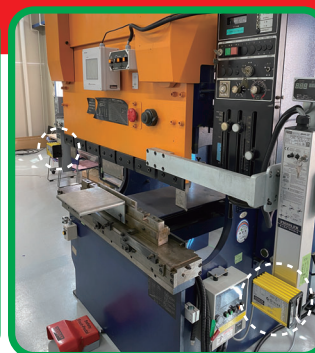
#### 【レーザ式】

テストピースを使用して以下の決められた確認を行う

- 上型に対しレーザ光線の位置は正しくセットされているか？
- テストピースで停止させ、上型に接触していないか？

レーザ式

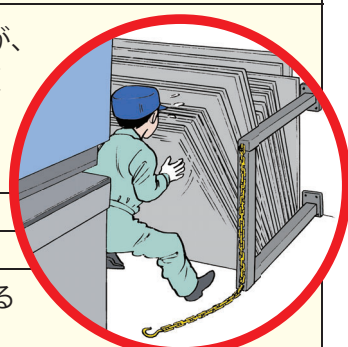
| 4 | 被災部位・程度 | 工場の壁に立てかけた鋼板が倒れ、オペレータの胸部圧迫による死亡事故 |
| | 事故状況 | 工場の壁に鋼材置き場として鋼板（長さ 0.5 ～ 1 m ・ 幅 40 ～ 80cm）が、70 枚程度（重量約 400kg）立てかけてあった。鋼材を取るために鋼板倒れ止めチェーンを外して鋼板を選別中に鋼板が倒れ込み、加工機との間に胸部をはさまれ被災した。 |
| | 安全装置 | 無し |
| | 対策 | 鋼材は、平置きとして鋼材の種類や長さごとに区分けして置くことのできる<br>架台を設置。<br>作業ごとに作業標準を作成し、現場に徹底するよう安全教育を行う。 |
